## Pozo del DONADÍO (Medina-Sidonia, Cádiz)

Pozo del Donadío (J. M. Amarillo Vargas, marzo 2018)

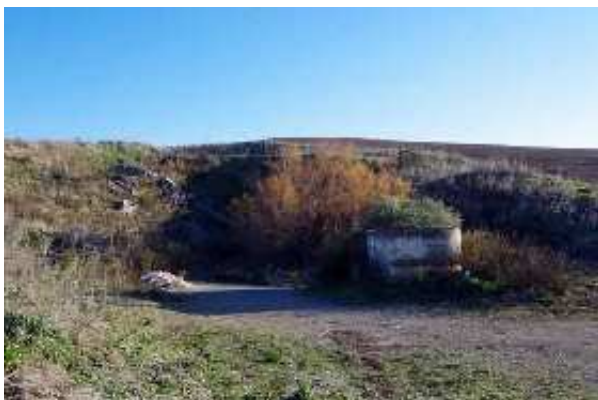
**Se trata de un manantial que al hacer la cantera para construir la carretera de acceso al vertedero de Miramundo dejó de llegar agua al abrevadero y el agua salió por el suelo de la cantera.**

**Deficiente**

**El pozo tiene un brocal de protección alto (casi 2 m.) construido de mampostería moderna (ladrillo).**

**El abrevadero está en desuso por posible rotura de la conducción. También por la apertura, junto al pozo, de una cantera para extraer áridos (piedra calcarenita) que ha llegado al nivel freático afectando al máximo nivel de agua posible.**
