## 🔍 Fuente de DON JUAN (Turre, Almería)

Fuente de Don Juan (J. F. Galera, mayo 2018)

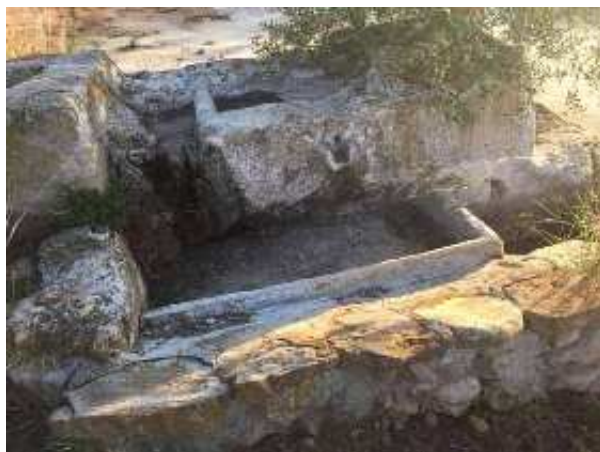
**Hoy la irresponsabilidad de algunos vecinos tiene condenada, a la que fue La espléndida Fuente de Don Juan, al más absoluto abandono. Esquilmada y semi-enterrada, La Fuente nos pide ayuda para volver a vivir, para recuperar el sonido del caño que hoy está secuestrado y volver a dar vida a los pilares que hoy están casi sepultados.**

Usos inadecuados: Otros: **El agua de los caños ha sido secuestrada por los vecinos que han dejado la fuente seca y enterrado el pilar principal de las lavanderas. Una asociación se encuentra en proceso de creación para dar de nuevo vida a nuestra fuente.**
