## Fuente EL ZAO (Villanueva de San Juan, Sevilla)

### 1 Localización

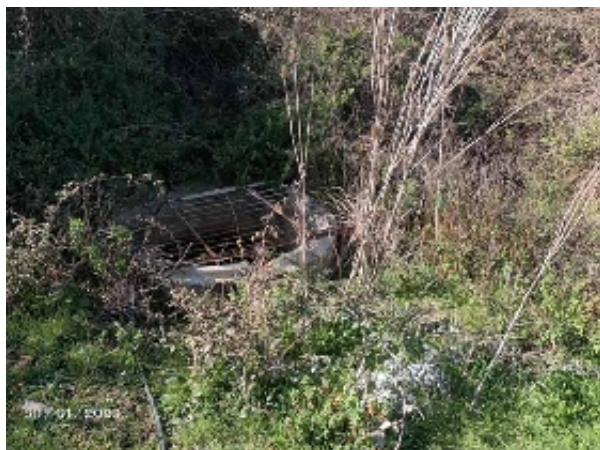
Fuente El Zao (J. Sancho Pérez, enero 2020)

**Aceptable**

**Afección al caudal por bombeo o derivación.**

**En un principio tenía brocal de piedra,, en la actualidad se le han sustituido por anillos de hormigón.**
