## **Manantial de FUENTIDUEÑA (Villalba del Alcor, Huelva)**

**Manantial de Fuentidueña (J. A. Moreno de Lara, 1998)**

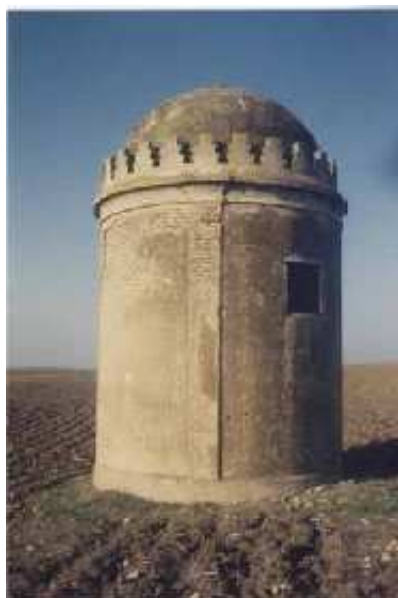
**Deficiente**

**Abandono, suciedad y vertidos.**
