## Fuente de la CASA DE ECHEVARRÍA (Jaén, Jaén)

La Fuente de la Casa de Echevarría (D. Sánchez Garrido, diciembre 2020)

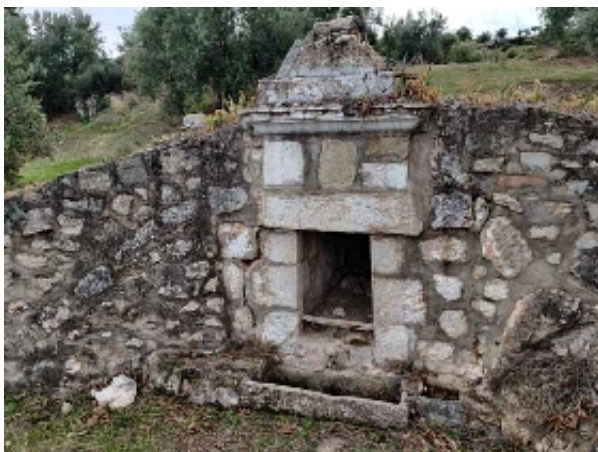
El abandono que sufre la fuente, que ha ocasionado la pérdida de la mesa central y del deterioro del banco corrido, ha generado también que el canalón de PVC que trae el agua del interior de la cimbra esté muy deteriorado, mal colocado e incluso colmatado, de manera que la poca agua que emana del interior de la galería se pierde filtrada por el suelo de la cimbra.

**Deficiente**
