## Alberca de MADRIGUERAS (Jaén, Jaén)

Vista general de la alberca de Madrigueras (D. Sánchez Garrido, diciembre 2020)

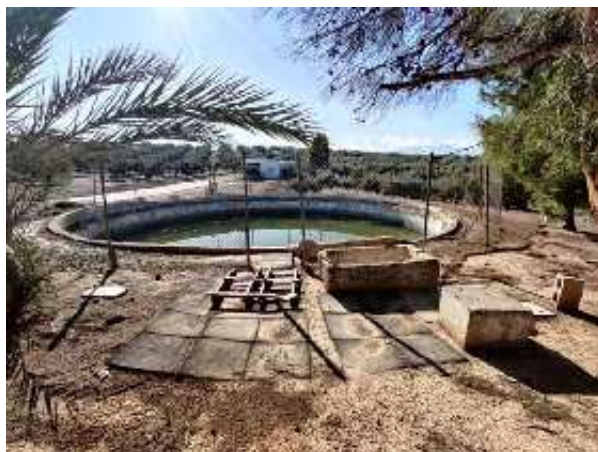
La alberca, aunque carece de desagüe, presenta la citada caseta de obra destinada a dicha función. Esta tiene un marco de hierro donde se acogería la puerta, hoy día inexistente. El suelo de la zona de desagüe está anegado a causa de las filtraciones que presenta la deficiente construcción de la alberca. Junto a la caseta asoma un tubo prefabricado de hormigón con una tubería terminada en una válvula expulsora de aire. Creemos que es parte de la canalización del agua de la alberca para regadío, ya que, a pesar del continuo aporte de agua del manantial, la alberca no supera un determinado nivel de llenado, pero a su vez tampoco presenta ningún desagüe, más allá de algunas pequeñas filtraciones en el suelo de la caseta señalada.
