## 🔍 Fuente del RINCÓN DEL PILAR (Viso del Alcor, El, Sevilla)

**Fuente del RINCÓN DEL PILAR**

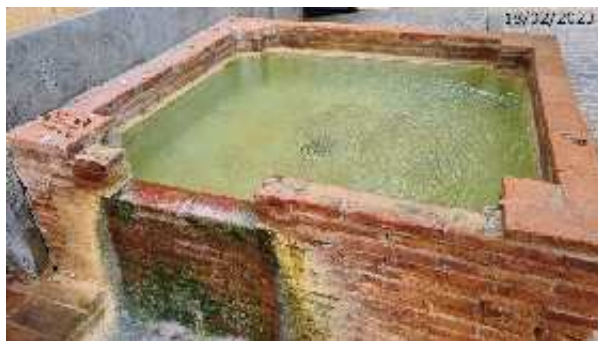
Fuente del Pilar, mostrando su capacidad y rebosadero (A. Ventas, febrero 2023)
