## Fuente del CORTIJO DE VISTA ALEGRE (Martos, Jaén)

Fuente del Cortijo de Vista Alegre (D. Sánchez Garrido, febrero 2024)

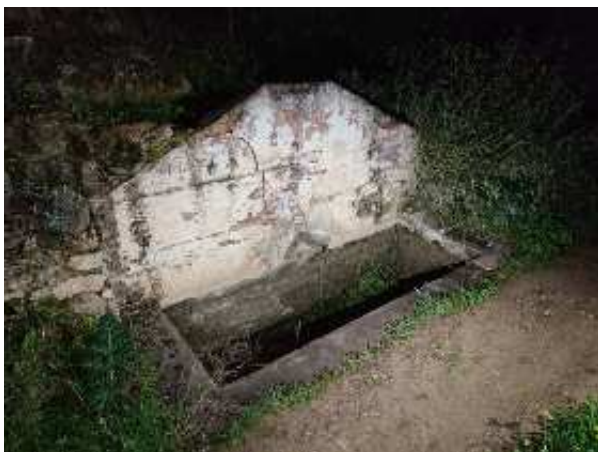
La fuente en la actualidad se encuentra algo abandonada y falta de mantenimiento. Se está perdiendo el encalado del frontal, dejando los ladrillos al aire, y el sedimento acumulado en el interior del pilón está originando el crecimiento de hierbas en su interior. Debido a la sequía de los años 21, 22 y 23, en febrero de 2024 se encontraba seca.

**Deficiente**
