▶ Fuente de CASA MERMEJA (Torredelcampo, Jaén)

Fuente de CASA MERMEJA

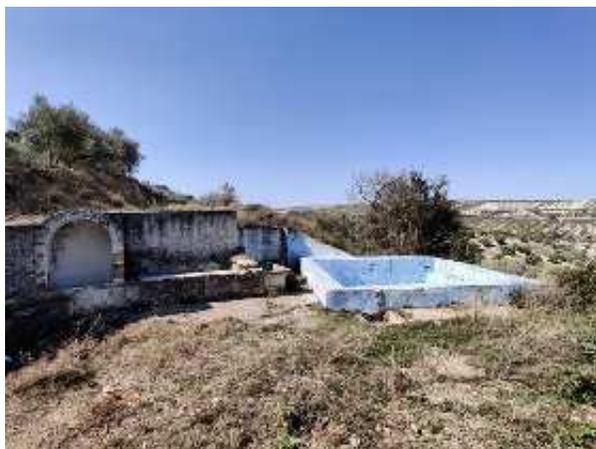
Vista general de la Fuente de Casa de Mermeja (D. Sánchez Garrido, marzo 2022)

Una de las principales amenazas que sufre este minado de agua es la disminución de caudal a causa de los pozos, sondeos y bombeos que se llevan a cabo por la zona para el regadío del olivar, o para la propia fábrica de cervezas ubicada en La Imora. Además, la infiltración de productos fitosanitarios, pesticidas, etcétera, empleados en el olivar de alrededor es otro factor que incide en la calidad de su agua. El abandono y falta de mantenimiento ocasionan que el patrimonio etnográfico que se conserva en esta fuente, como puedan ser la alberca y alcubilla, empiecen a agrietarse, descascarillarse y que crezca la vegetación por ellas, dando lugar a medio o largo plazo a su desaparición.

Deficiente
