## Fuente del CORTIJO DEL CORONEL (Lucena, Córdoba)

### 1 Localización

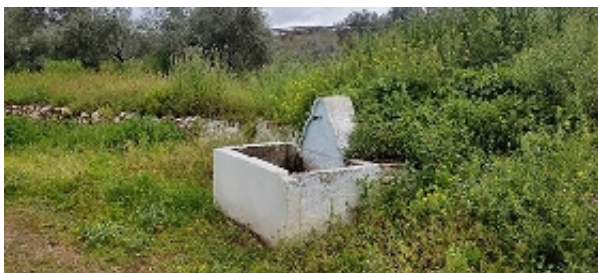
Fuente del cortijo del Coronel (M. López Chicano, abril 2025)

**Deficiente**

La fuentecilla consiste en un pilar encalado de forma rectangular, construido con losas de piedra unidas con lañas metálicas, donde vierte un caño (actualmente de polietileno) que surge de un frontón de forma aproximadamente triangular con bordes ondulados. La fuente se apoya en un muro de contención del terreno bajo el que parece pasar la atarjea que vendría del pozo surgente que proporcionaría el agua. Hasta el año 2017 aproximadamente, existió un estanque situado a unos 40 m al sur de la fuente, el cual recibía los excedentes de agua de la misma.
