## **Manantial de PANANTONIO (Archidona, Málaga)**

## 1 Localización

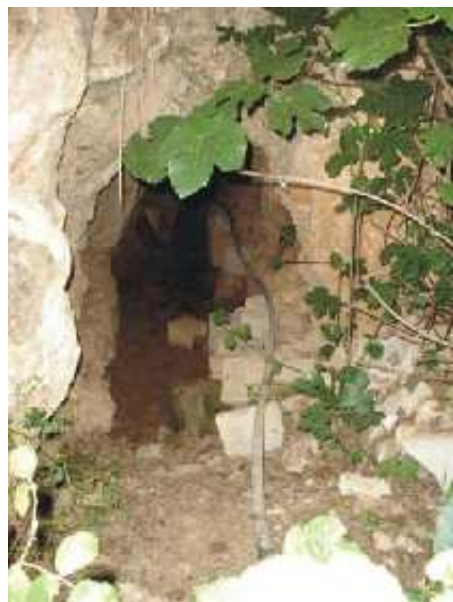
**Fuente de Panantonio (Ayuntamiento de Archidona, 2006)**
