## ▶ POZO ARTURO (Almería, Almería)

### 1 Localización

**POZO ARTURO**

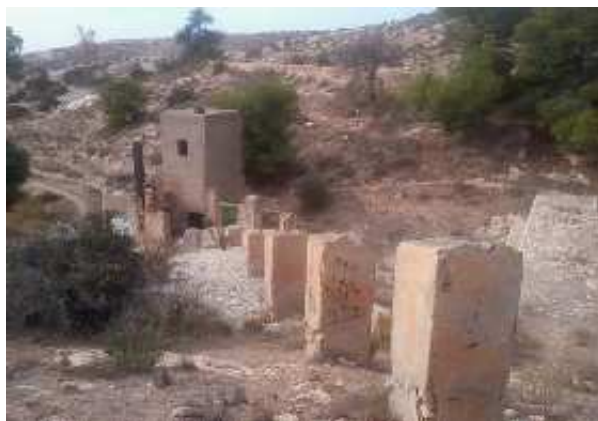
Pilares que sostenían la tubería que conectaba el agua del pozo con la acequia del Cauce de San Indalecio (E. Milla, octubre 2013)

**Para elevar el agua del pozo a una acequia del cauce de San Indalecio que se encontraba 20 m. más arriba, había una tubería que transportaba dicha agua. Esta tubería estaba sostenida por una serie de pilares. Actualmente los pilares siguen en pie.**
