## Molino del PEÑÓN (Abla, Almería)

Molino del Peñón (J.M. Galindo López, julio 2024)

J. M. Galindo López  
(08-07-2024)

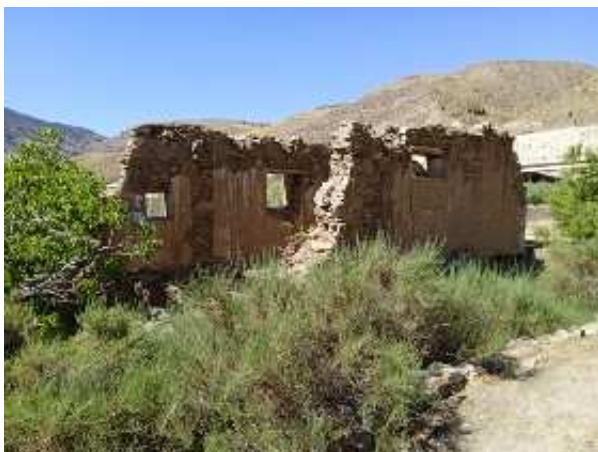
En la actualidad, se encuentra arruinado, desde la riada de 1953, quedando únicamente algunos muros en pie, así como el caz y el cubo, los cuales están en buen estado. No se ven ni el cárcavo ni el empiedro, al estar todo cubierto de maleza.

**Deficiente**

**Abandono, suciedad y vertidos.**
