## Lavaderos de la CANDILA (Navas de San Juan, Jaén)

Lavaderos de la Candila (J. F. Merino López y J. L. Sola Navarro, febrero 2015)

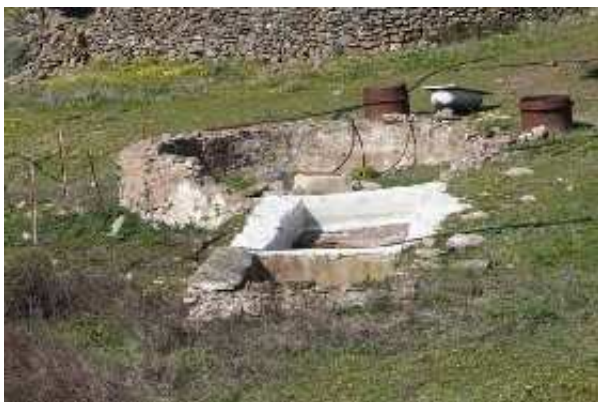
**Los lavaderos se conservan en buen estado, distingui  ndose las piedras para lavar. Uno de ellos est   actualmente blanqueado, mientras que el otro est   en piedra, y ambos est  n encalados por dentro. Lo que se intuye que pudo ser un estanque circular conserva restos del encalado interior, aunque parte de su construcci  n est   derruida.**
