## 🔍 Fuente de PEÑA AMARILLA (Aguilar de la Frontera, Córdoba)

Fuente de Peña Amarilla (J.M.Medina, septiembre 2006)

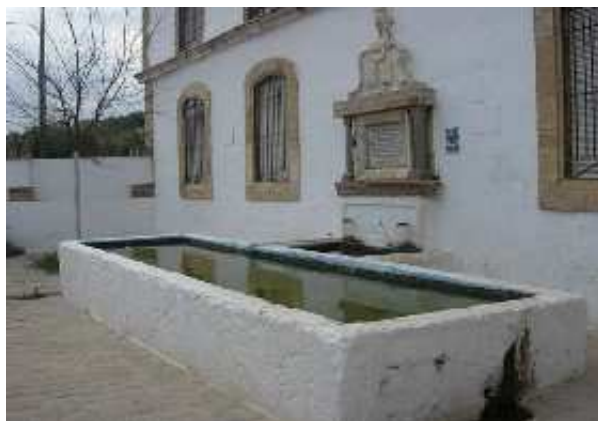
La fuente se presenta adosada al muro sur de la Ermita de los Remedios. Consta de un frontón de estilo neoclásico integrado por un cuerpo superior, de perfil acampanado, donde se observan labrados en piedra los escudos de armas de la Casa de Aguilar y el águila símbolo del señorío que remata la obra. Bajo estos escudos, aparece un espacio rectangular enmarcado por losas de mármol gris y rosa, cuyo centro está ocupado por la siguiente inscripción: "Fuente de Peña Amarilla. Erigida por el maestro Leiva en el año 1868 y bajo la dirección y a expensas del peculio del señor D. José Marcelo García de Leaniz, caballero profeso de la Orden de Santiago y maestrante de la Real de Ronda, siendo restaurada en el año 1967 por su nieto D. Manuel Romero García de Leaniz". La parte baja del frontón se compone de una placa de piedra rectangular, de donde salen los dos caños de la fuente. Ambos caños vierten en una pileta de planta rectangular, que mide 2 x 0.95 m. y tiene una profundidad de 25 cm. y está formada por dos gruesos sillares de piedra que la limitan por sus lados menores (este y oeste).

Comunica por su parte meridional con un pilar abrevadero de planta rectangular, orientado en sentido este oeste, edificado con sillares de piedra de buena labra encalados y cuyas dimensiones alcanzan los 7 x 2.20 m., 80 cm. de altura y 40 cm. de profundidad. Desagua por su extremo oeste, mediante el clásico rebaje en el pretil, a un canalillo próximo. El pilar está rodeado por un empedrado de adoquines que se extiende por todo el costado sur de la ermita, junto a una zona ajardinada de recreo.

Debido a su reciente fundación, en la segunda mitad del siglo XIX, y a las reformas sufridas en 1967, la fuente mantiene un perfecto estado de conservación arquitectónica roto únicamente por la desaparición de la parte superior del águila que debía rematar el conjunto y que en la actualidad se encuentra rota.
