## Mina del ARROYO HONDO II (Málaga, Málaga)

Mina de Arroyo Hondo II (A. Vela Torres, enero 2018)

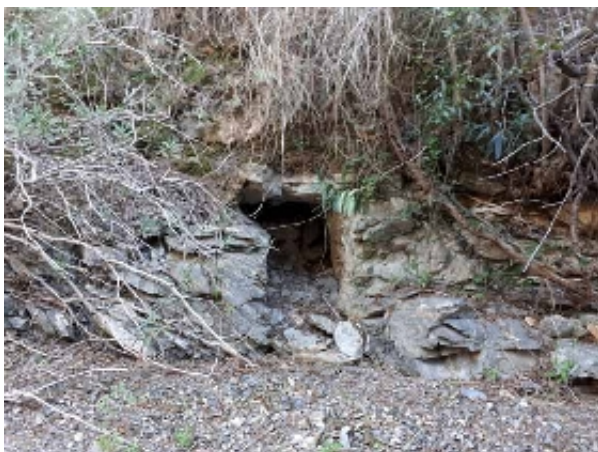
**La mina, situada en el lecho del Arroyo Hondo, es de acceso muy complicado. Está excavada en la dura roca que compone la vertical orilla izquierda del arroyo, al mismo nivel que el lecho y 11 m aguas arriba de otra mina.**

**La bocamina es de reducidas dimensiones, apenas 60 cm de anchura por 75 de altura. Tras un corto recorrido que apenas supera el metro y medio, la galería se ve interrumpida por el hundimiento de una parte del techo. Sin embargo, a través de los huecos existentes entre las rocas desprendidas, se aprecia que la galería aún continúa, hasta alcanzar un desarrollo total que no llega a los 4 m.**

**En la actualidad la mina no es funcional.**
