## Manantial de la SALINA DE ROMEROSO (Quesada, Jaén)

Panorámica de la salina del Romero (F. Moral Martos, mayo 2018)

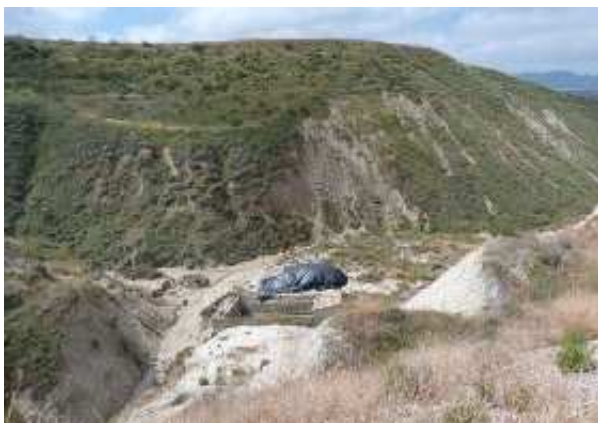
En la foto principal se observa una panorámica de la salina donde el plástico protege un montón de sal. A la derecha, se observan las balsas de evaporación, hoy en día abandonadas y a la izquierda, junto a un pequeño muro de piedra, surge el agua.
