## ▶ Fuente de MIRASIVIENES (Carcabuey, Córdoba)

Fuente de Mirasivienes (J. García Moreno, octubre 2019)

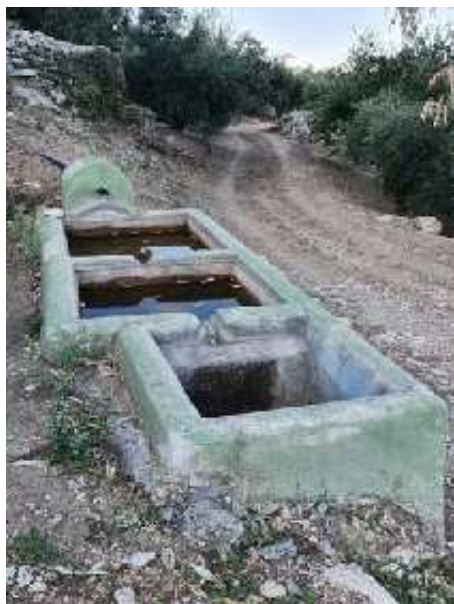
**Fuente situada unos 150 m al O del Cortijo Mirasivienes, en la vertiente NO de la Sierra Gallinera. Está ubicada junto a un carril que procede del citado cortijo, en medio de un olivar con acusados desniveles.**

**Consta de un pilar abrevadero pintado de color verdoso y una alberca redonda que recoge el agua sobrante. El agua entra en el pilar a través de un tubo de polietileno procedente de algún registro superior enterrado y cuenta con tres piletas cuadradas, las dos primeras iguales y la tercera de menor tamaño, hechas con ladrillos y enlucidas con cemento. El agua pasa entre ellas por gravedad y rebosa por otro tubo enterrado bajo el carril que la conduce hasta la alberca, pintada de color azul y destinada al riego del olivar.**
