## ▶ Salinas de SAN FERNANDO (Torredonjimeno, Jaén)

### 1 Localización

**Salinas de SAN FERNANDO**

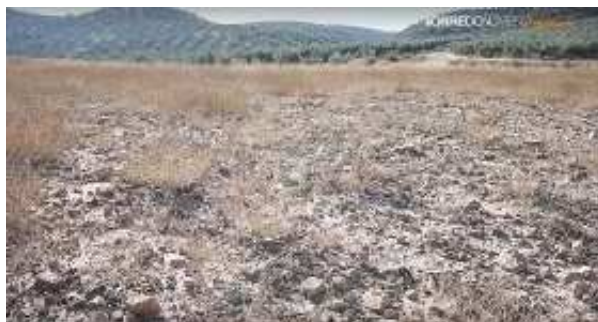
Salinas de San Fernando totalmente destruidas  
([torredonjimenodirecto.com](http://torredonjimenodirecto.com)-<https://www.youtube.com/watch?v=DtdSfGoGe4s&t=295s>) )

**Otras: Tanto las balsas como calentadores, etc se encuentran totalmente destruidos y cubiertos por la vegetación**
