## Fuente del CORTIJO DE SAN MARCOS (Moclín, Granada)

**Galería, cimbra, zanja o mina de agua**

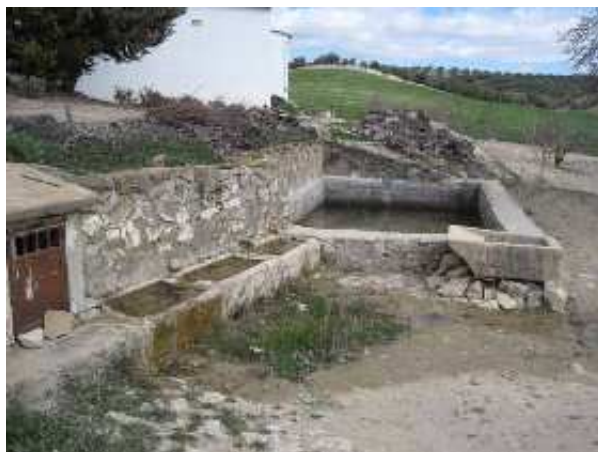
Vista general (F. Aguilera Civantos, febrero 2017)

**Se trata de una galería de unos 100 m de longitud con planta circular, el agua se acumula en una arqueta y de ahí pasa mediante tres pilas de cantería a un estanque.**

**Deficiente**

**Abandono, suciedad y vertidos.**
