## Fuente de los ARRAYANES (Castillo de Locubín, Jaén)

Fuente de los Arrayanes (F. Aguilera Civantos, mayo 2020)

### 1 Localización

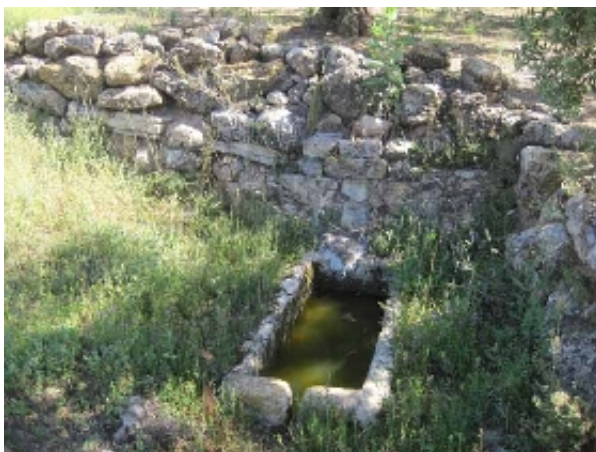
A fecha de la visita se encuentra seca aunque en época de lluvias si presenta caudal.

**El agua cae a un pequeño pilar-abrevadero realizado en cantería y de ahí pasa a una especie de alberca de geometría elíptica realizada con piedras que ha sido posteriormente modificada con cemento.**
