## Fuente de LA LASTRA (Alcalá la Real, Jaén)

### 1 Localización

## 9 Estado de Conservación

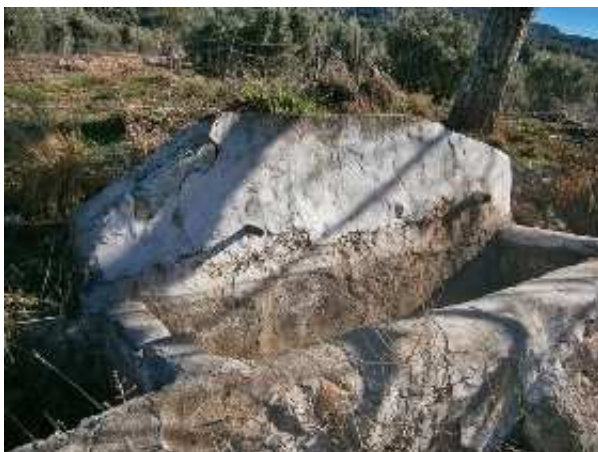
Fuente de La Lastra (Carlos.gr.alcala, noviembre 2016)

**Deficiente**

Abandono, suciedad y vertidos.

Como se indicaba, es una fuente humilde. Consta de una pared de más de metro y medio de altura, con forma trapezoidal irregular, construida en ladrillo y cemento y enlucida en blanco. En ella parece leerse año 1980 en su centro. Posee dos caños desiguales, posiblemente porque se hayan colocado en diferentes fechas. El izquierdo casi situado en el tercio izquierdo del frontal. El derecho, prácticamente en el extremo siendo, además, de mayor grosor.

Bajo los caños existe un pilón, profundo, que almacenaría el agua de los caños cuando la fuente tuviera caudal. El pilón es rectangular y podría tener unas medidas de unos 2 m de largo y algo menos de uno de ancho. La salida del agua se produciría por una rebaja en la pared superior izquierda del pilón, en su zona central y pasaría a otra pila aledaña a su izquierda de menores proporciones. Es más que probable que el pilón tuviera pérdidas de agua según puede observarse en la vegetación que se ha ido formando entre la fuente y la carretera.
