## Fuente del ZURRO (Villatorres, Jaén)

Vista general de la Fuente del Zurro (D. Sánchez Garrido, octubre 2020)

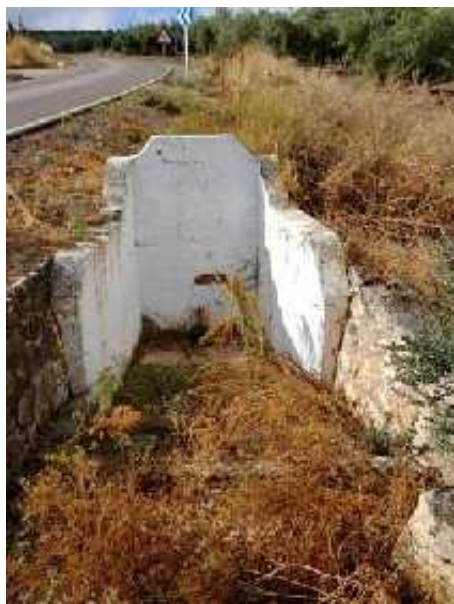
**La fuente se encuentra a un nivel inferior del de la carretera colindante y del terreno, buscando el nivel freático. Está compuesta de tres paredes, la frontal de donde sale el tubo metálico, ya bastante oxidada, que emite el agua, y otras dos laterales. Estas paredes contienen la tierra de alrededor ya que, como hemos comentado, la fuente se encuentra ligeramente en el subsuelo.**

**Para facilitar el acceso dispone de unos escalones, cinco frontales y dos laterales, compuestos de adoquín y cantos rodados. Junto a los escalones frontales la pared es de mampostería irregular con mortero, mientras que las tres paredes, rematadas arriba con contornos de geometrías redondeadas, están compuestas de ladrillos encalados, que le dan a la fuente la característica tonalidad blanca.**

**El tubo metálico que emite el agua está bastante oxidado y es de pequeño diámetro (alrededor de 1 cm). El agua cae sobre una pequeña poza circular dispuesta a unos 30 o 40 cm del tubo.**
