## ► Fuente del CORTIJO DEL PIOJO (Torredelcampo, Jaén)

**Fuente del CORTIJO DEL PIOJO**

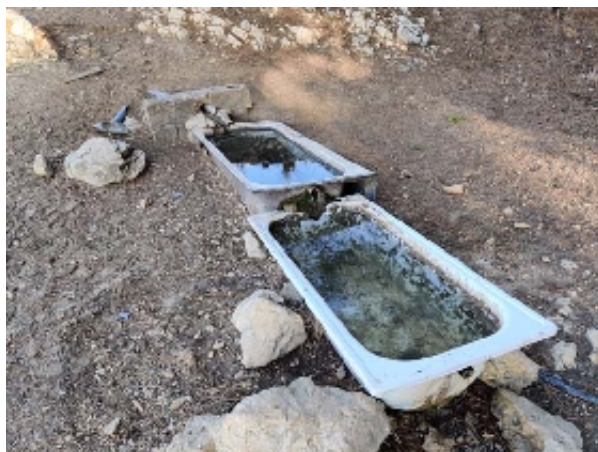
Vista general de la fuente del Cortijo del Piojo (D. Sánchez Garrido, octubre 2020)

La fuente está compuesta por un tubo ancho de PVC, bastante deteriorado, incrustado entre bloques de hormigón prefabricados, por medio del cual se recoge el agua del manantial, que debe estar cerca quizá bajo unos escarpes de piedras anejos que asoman solitariamente en la zona esteparia del Piojo, y por dos bañeras superpuestas, que sirven para dar de beber a los animales. El agua se evacúa de la segunda bañera por un tubo de goma, perdiéndose esta agua por el bosque de pinos aledaño.

La principal amenaza es la afección al caudal por apertura de pozos para el regadío del olivar, bombeos y derivaciones. No tanto el abandono, ya que tiene un uso ganadero, pero su estado de conservación es deficiente, como puede observarse en el estado del tubo de PVC por donde sale el agua.
