## **Manantial del LAVADERO DEL CORTIJO DEL CERRO MIRANDANTE (Santiago-Pontones, Jaén)**

**Manantial del LAVADERO DEL CORTIJO DEL CERRO MIRANDANTE**

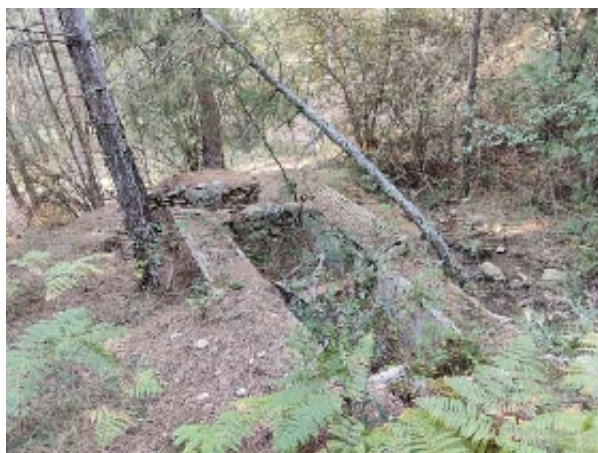
Vista general del lavadero del cortijo del Cerro Mirandante (D. Sánchez Garrido, octubre 2020)

El manantial era aprovechado por un amplio lavadero y una alberca cuadrada, que hoy día existen en el lugar con un estado de conservación deficiente.

A día de hoy, el manantial emerge por una boca en la tierra de la cabecera del lavadero y se derrama a un lado del mismo, creando una zona encharcada y continuando aguas abajo hasta juntarse con otro pequeño arroyo que discurre junto al cortijo, y terminar en el horcajo del Cerro Mirandante, aguadero catalogado en el BOJA.

La principal amenaza que se cierne sobre el lavadero y la alberquilla es el abandono y la matorralización que están sufriendo las estructuras.
