## Pozo de LOS MOLARES (Rute, Córdoba)

**Pozo de LOS MOLARES**

**M. López Chicano (Univ. Granada)  
(09-02-2021)**

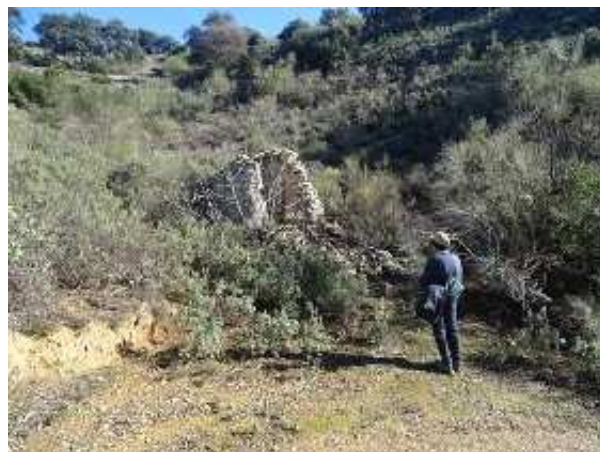
Pozo de Los Molares (M. López Chicano, diciembre 2020)

Se trata de un pozo excavado en medio de una pequeña cañada, próximo a una gran encina y cercano al camino, que probablemente era surgente en épocas de aguas altas. Su posición está marcada por una especie de alcuba fabricada con mampostería en seco que lo corona. El nivel del agua se encuentra a unos cuantos metros de profundidad, pero se ha practicado un dren subhorizontal que ahora conduce el agua hasta una pequeña pila de ladrillo y cemento mediante una tubería de PVC. Desde la pila, situada a escasos 20 m del pozo, el agua se conduce hasta un depósito cilíndrico soterrado que sirve para acumular el agua; sus excedentes se vierten a la ladera mediante otra tubería de PVC que discurre bajo el camino.
