## Fuente del CORTIJO BLANCO (Torres, Jaén)

### 1 Localización

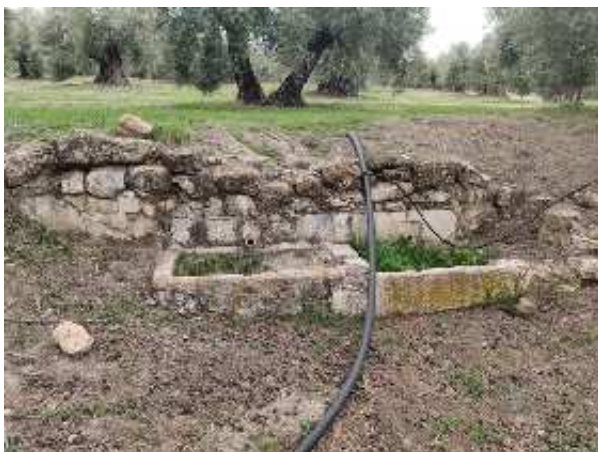
Vista de la Fuente del Cortijo Blanco (D, Sánchez Garrido, marzo 2021)

La fuente del Cortijo Blanco consta de dos pilas con sendos caños y una alberca, hoy día abandonados ambos. Junto al propio cortijo, en el patio, hay también una fuente decorativa. Suponemos que el agua que presenta esta fuente viene de la red pública y no de nacimiento, ya que el cortijo, en uso, debe tener también suministro de agua potable, el mismo del que se abastecería esta fuente decorativa.

La fuente del Cortijo Blanco está compuesta por dos pilas o pilones rectangulares colocados uno junto al otro, formados por sillares de grandes dimensiones, mortero y sendos caños de fundición de metal en la cabecera, hecha de losas. Los caños se encuentran en la parte baja de un murete de piedra seca que crea un bancal para el olivar y salva el desnivel. Los pilones están hoy día colmatados de tierra y hierba. Una tubería de PVC negro de buen diámetro, que se introduce en la tierra por encima del murete, sondea el manantial y desvía el agua para el regadío del olivar.
