## Pozo y humedal de la CANTERA DE ALVENTUS (Trebujena, Cádiz)

**Pozo y humedal de la CANTERA DE ALVENTUS**

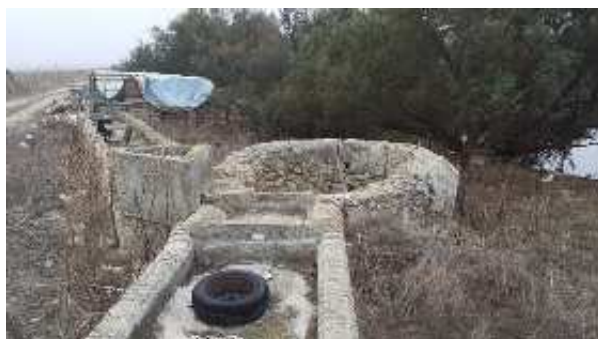
Pozo de la Cantera de Alventus (J. M. Fernández Palacios, noviembre 2021)

Antiguo pozo de boca ancha para abastecimiento ganadero situado en las proximidades del cortijo de Alventus. Presenta dos largos pilares de abrevadero dispuestos en ángulo abierto y restos de lavadero.

En la actualidad el pozo está abandonado y en ruinas, mientras la cantera, convertida en humedal artificial, constituye un refugio de notable valor ambiental para especies acuáticas.

**Deficiente**

**Abandono, suciedad y vertidos.**

**A pesar del estado de abandono y ruina el espacio manifiesta un elevado valor ambiental y grandes potencialidades si se restaurara adecuadamente.**
