## Fuente de la BARRANCA (Nava, La, Huelva)

Fuente de la Barranca (J. M. Márquez Catalán, noviembre 2021)

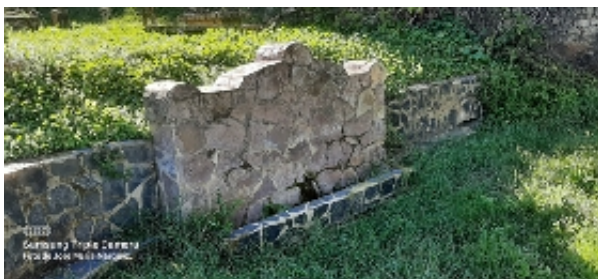
**La fuente consta de un sólo surtidor enmarcado en una pared de piedra de la zona con un cubo bastante largo que hace las veces de abrevadero, aunque los lugareños señalan que tan sólo bebían personas. Por ambos lados de la fuente, sigue un malecón en piedra que termina en el suelo con un banco de asiento, que por el lado izquierdo es semicircular**
