Fuente del CASTAÑO (Trevélez, Granada)

Fuente del Castaño restaurada (M. Limón Andamoyo, octubre 2021)

1 Localización

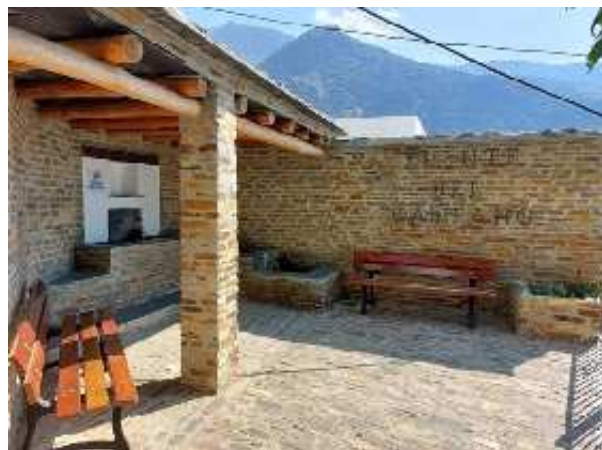
Se trata de un conjunto de fuente y lavadero. La fuente de dos caños adosados a un muro de mampostería enfoscada y enlosado con lajas, vierte el agua sobre una pequeña cantarera, desde la cual esta toma salida tanto a la derecha como a la izquierda, pasando así a un pequeño pilar rectangular de mampostería enfoscada y a dos pilas lavaderos adyacentes. Uno de los chorros tiene un grifo de regulación. Su nombre posiblemente se debe al castaño que crece junto a la fuente.

El lavadero construido en mampostería enfoscada, enlosado con lajas y formado por dos pilas lavadero hechas en cemento. Presenta la superficie deteriorada. Se encuentran junto a la denominada Fuente de la Cuesta, de la que recibe el agua.
