## **Pilar de CORACHO (Martos, Jaén)**

**Pilar o Fuente de Coracha (D. Sánchez Garrido, febrero 2022)**

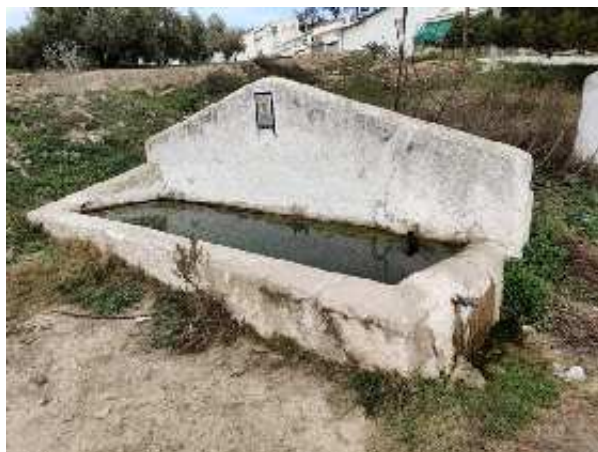
**El estado de los elementos que componen el pilar es aceptable, gracias a su buena ubicación junto al carril, que evita el abandono, y al uso que se le da, que ya hemos comentado.**

**Aparte de algo de suciedad, como las ovas en pilón, o el desvaído de la pintura o cal, la fuente se presenta decentemente.**
