## Manantial de ESTACAR (Zahara de la Sierra, Cádiz)

**Manantial de ESTACAR**

**Zahara de la Sierra**

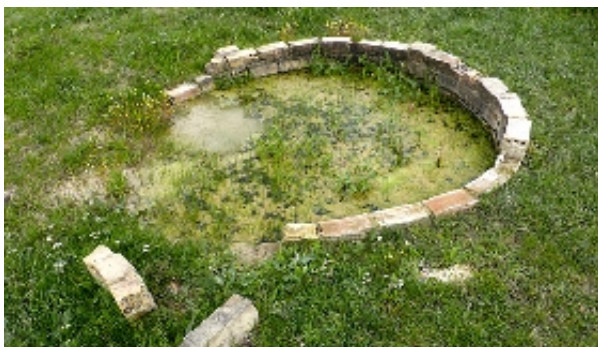
Manantial de Estacar, pocillo aislado con brocal bajo y semidestruido, indicativo de su poca profundidad (P. Sánchez Gil, abril 2022)

**Pequeño manantial temporal en una zona de afloramientos dispersos al final de una ladera con otras surgencias pendiente arriba que llegan a formar un pequeño torrente que solo mantiene un cauce mínimo y temporal tras periodos prolongados de lluvias. Seguramente, en tiempos pasados, se intentó acotar el manantial más productivo con un brocal muy endeble de mampostería, para proporcionarle profundidad y algo de limpieza al agua. La ausencia de uso y falta de mantenimiento ha hecho que parte del brocal haya desaparecido y las escorrentías hayan colmatado el pocillo que actualmente, a plena capacidad, apenas tiene 15 cm de profundidad.**

**Deficiente**

Otros: **Falta de cuidados. Colmatación**
