## Fuente al Oeste de CERRO PITILLOS (Valdepeñas de Jaén, Jaén)

Vista de la Fuente al Oeste del Cerro Pitillos (D. Sánchez Garrido, febrero 2023)

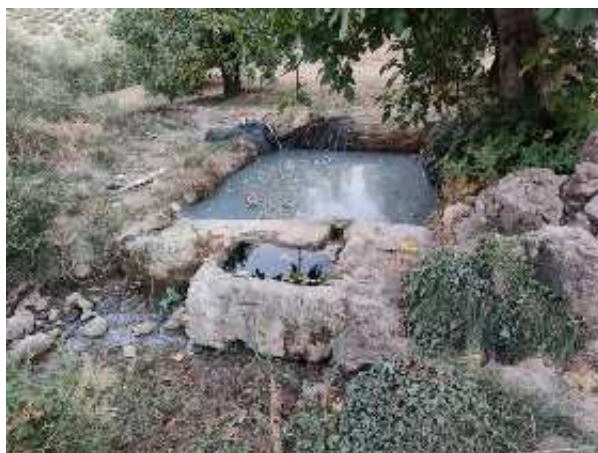
El uso del agua que mana por la fuente es principalmente de regadío y, en general, rural. El estado de conservación de la fuente y sus elementos es aceptable. Si bien la estructura de la alberca y pilón tienen buen aspecto, así como el caño, la suciedad que acumula el interior de la alberca (de hojas y frutos podridos y fango que enturbian el agua que contiene) nos indican que las labores de conservación y mantenimiento que recibe esta fuente son muy escasas, a pesar de la advertencia que reza grabada en el cemento de la cabecera de la alberca: MANTENLA LIMPIA, ES UN BIEN COMUN, 29 de (ilegible).

**La fuente se compone de un piloncillo donde el caño (la boca de una tubería de PVC) vierte el agua procedente del manantial. Ese piloncillo está conectado con un canalillo lateral a la alberca, con el cual se llena. El sobrante se derrama por la parte baja del piloncillo, y cae al arroyo que circula junto a él, por lo normal seco pero con mucha vegetación.**

**La alberca tiene unas dimensiones aproximadas de 4x4 metros cuadrados, y está hecha, como el piloncillo, en piedra basta, argamasa y cemento, con paredes bastante gruesas y robustas. Una inscripción en el cemento indica: Mantenla limpia, es un bien común, apelando a su conservación y dándonos a conocer que no es una fuente privada, sino de la que se aprovechan muchos.**

**Varios lienzos de recogida de aceituna caen dentro de la alberca, así como algunas tuberías que intentan captar el agua del interior del estanque para regar aguas abajo. Los higos que caen de la higuera junto a la que se asienta, así como las hojas, ramas, etc., hacen que el agua presente un aspecto turbio e insalubre.**
