## Fuente del NOGUERAL (Valdepeñas de Jaén, Jaén)

### 1 Localización

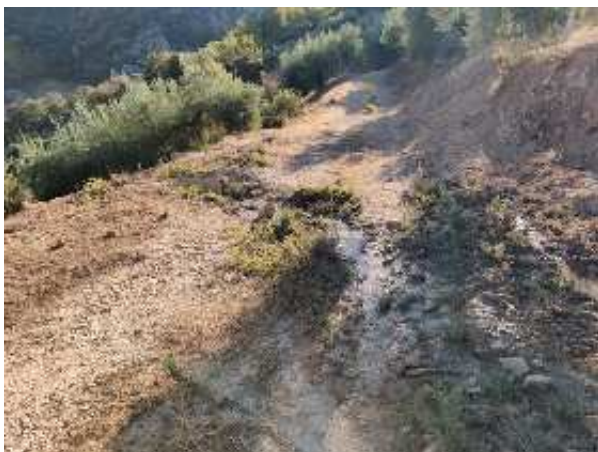
Reguero de agua de la fuente del Nogueral (D. Sánchez Garrido, septiembre 2022)

El estado de conservación de la fuente y sus elementos por tanto es deficiente. La estructura de la alberca se encuentra perdida entre la vegetación e inaccesible. La bañera es ya un trozo de chatarra cubierta de barro.
