## Fuente de la AÑORETA (Linares, Jaén)

Fuente de la Añoreta (D. Sánchez Garrido, febrero 2023)

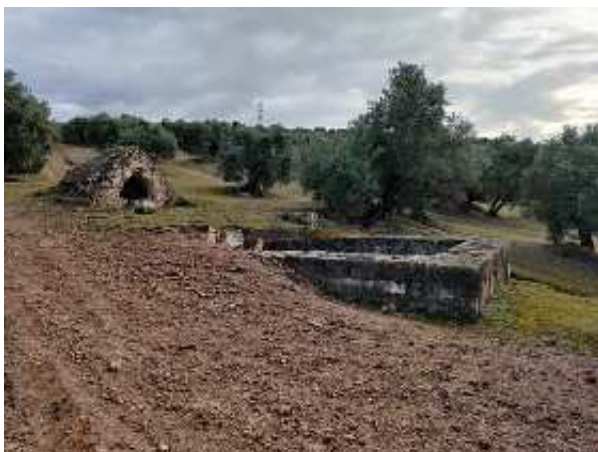
El estado de los elementos que componen la fuente es en general deficiente. Se observan desprendimientos de sillares que componen la alberca al interior de la misma, así como obturación por abandono del caño que conecta la alcubilla con la alberca. La alcubilla presenta un estado aceptable.
