## ▶ Venero del CONVENTO DE NUESTRO SERÁFICO PADRE SAN FRANCISCO (Constantina, Sevilla)

Kiosco o caseta de protección donde se encuentra el manantial del convento de Nuestro Seráfico Padre San Francisco ó venero de San Francisco (A. Márquez Pascual, junio 2024)

Ficha: Venero del CONVENTO DE NUESTRO SERÁFICO PADRE SAN FRANCISCO (Constantina, Sevilla)

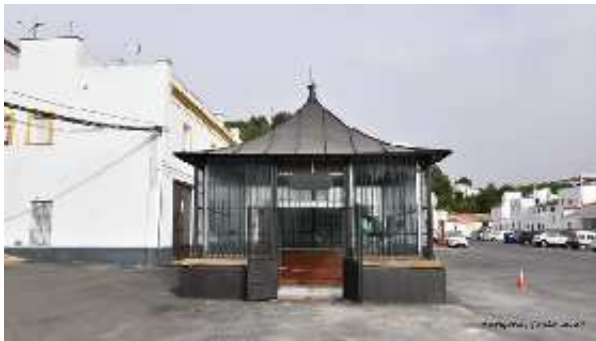
**Las dimensiones exteriores de la caseta son de unos 5,5 m de ancho x 4 m de altura aproximadamente (Foto 1) y piedras en los muretes. El interior, fabricado con ladrillos, está pintado con impermeabilizante de caucho y se accede sin dificultad, lo que permite bordear el estanque de tipo rectangular de casi 2 m de profundidad, que está protegido por una baranda de hierro (Foto 2) y cuyo acceso se realiza sin dificultad.**
