Caracol de BOLEAS (Almería, Almería)

Caracol de Boleas (I, Olea, marzo 2023)

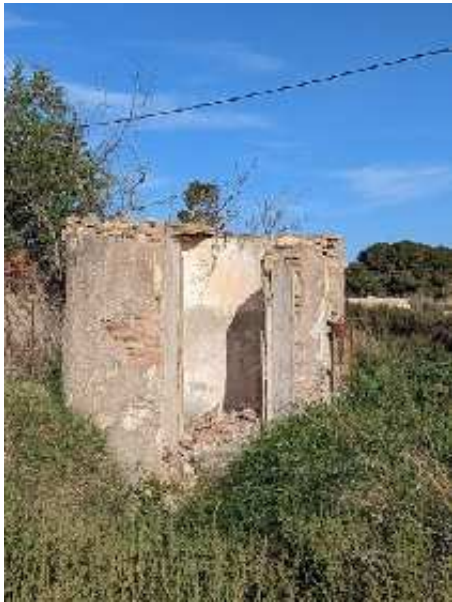
Como los otros caracoles de la Fuente de Almería, conlleva una caseta de forma circular y cubierta plana, que protege el acceso por escalera de caracol al interior de la galería.

Al caracol llega una tubería de fibrocemento procedente de un pozo situado a levante, que vierte aguas en su interior por un orificio frente a la puerta. La misión de este aporte es aumentar el caudal de la fuente en caso necesario.

En su lado exterior y adosado en vertical a la pared, un tubo de hierro pintado de verde hace de respiradero o tal vez salida de humos de algún motor elevador.

A pesar de estar catalogada por la Junta, en la actualidad se encuentra en estado ruinoso.
