## ▶ Manantial de ROYA (Estepa, Sevilla)

**Manantial de ROYA**

**S. Martos (IGME-Sevilla) y L. Sánchez-Díaz (Univ. Granada)  
(31-05-2006)**

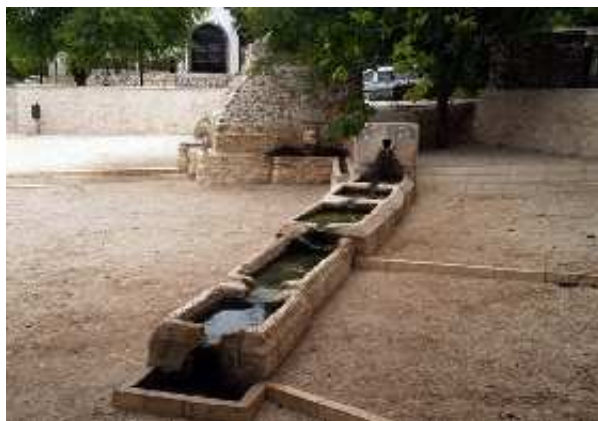
Fuente de Royá (A. Castillo, mayo 2006)

Se trata de un manantial de honda tradición, situado a unos 2 km al oeste de la localidad de Estepa, junto al complejo hotelero de Royá. Las aguas brotan de la misma roca caliza de la Sierra de Estepa, en un recinto hoy embutido en el interior de un restaurante. Sus aguas son conducidas hasta una fuente exterior al complejo hotelero, la fuente de Royá, construida hacia 1733; posee varios caños destinados al llenado de recipientes para la bebida y otros para un abrevadero. Completaba el sistema un lavadero ya desaparecido. Durante siglos, el manantial fue el punto de abasto de la población a través de aguadores y lugar de aguada del ganado que transitaba por una conocida cañada real.
