## Manantial de los MOLINOS (Sorbas, Almería)

### 1 Localización

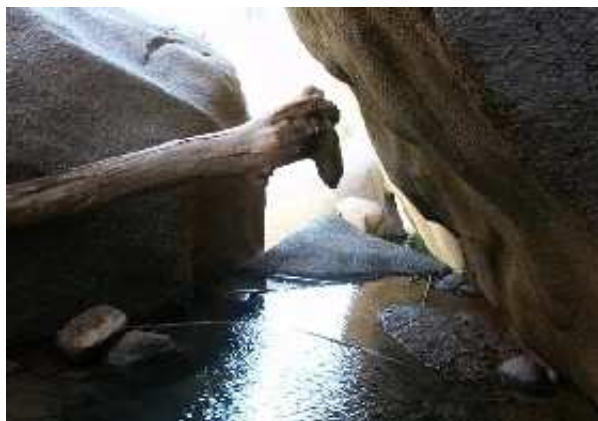
Manantial de Los Molinos (J. Rodríguez, Junio 2000)

El manantial del río Aguas (o de los molinos del río Aguas) se encuentra a unos 4 km del desvío a Sorbas desde la carretera de Carboneras a Níjar. En el paraje, convenientemente indicado, se observa un cauce con abundante vegetación de ribera, que contrasta fuertemente dentro de un entorno sumamente árido, en el que resaltan potentes estratos yesíferos. Son precisamente estos materiales (acuífero yesífero de Sorbas) los que transmiten el agua subterránea que se descarga por el manantial, que mantiene un caudal constante de unos 40 l/s. Muy cerca se abre la turística Cueva del Agua de Sorbas, el mejor ejemplo español en yesos; son muy interesantes y únicas también las formas exokársticas existentes en todo el afloramiento yesífero, convertido hoy en el Paraje Natural de Sorbas.
