## Pozo del CORTIJO DE ESPINAREJO (Ronda, Málaga)

Pozo del Cortijo del Espinarejo (A. Vela Torres, marzo 2015)

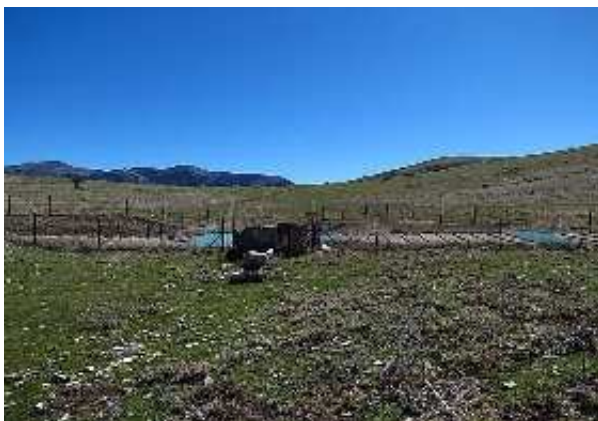
Poco antes del cortijo se encuentra el pozo, surgente, protegido por una gran caseta cilíndrica, techada y dotada de una puerta metálica; junto a ésta hay un gran abrevadero tallado en un único bloque de caliza y una pileta pequeña, pero no son utilizados. En la parte trasera hay un sector vallado al que no se puede acceder, cubierto con grandes losas de hormigón y planchas metálicas; probablemente oculte el nacimiento del que se nutre el pozo.

Como éste es manante, para evitar el encharcamiento del entorno se ha habilitado un aliviadero e instalado una tubería por la que el caudal excedente es derivado a una zanja ubicada bastante más abajo.
