## ▶ Noria de AGUSTÍN MALLÉN (Peñaflor, Sevilla)

Conjunto hidráulico de la noria de Agustín Mallén (C. Jurado Carmona, junio 2022)

Grupo Senderista de Peñaflor. Manantiales y fuentes  
(30-06-2022)

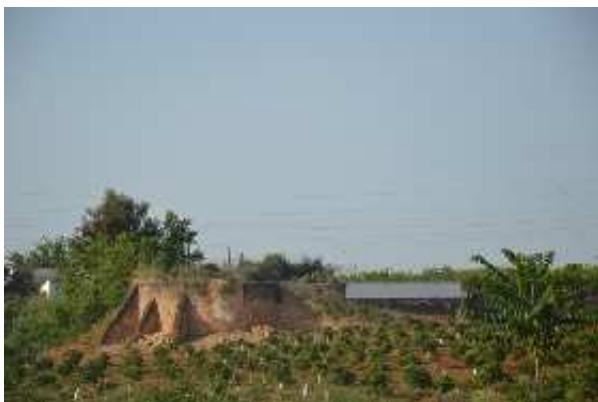
Este conjunto hidráulico ( pozo-noria, canalillo de vertido a la alberca, alberca y acequia) sobresale entre los demás visitados y realizado fichas sobre ellos en Peñaflor por su prominencia y grandiosidad. Exteriormente se aprecia tal como aparece en la fotografía nº 1 de la Galería, capturada desde la carretera SE- 7106 ( antigua SE-140) a la altura del Polideportivo Municipal. Si deseamos verlo con más detalle en su interior, debemos tomar la carretera SE-148 conocida como la de la Fuente El Pez y a unos 500 m de su origen desde la antigua A-431 a su paso por Peñaflor, donde nos aparecerá un camino que enseguida nos lleva a la cancela de entrada de la propiedad de los herederos de Agustín Mallén Sarabia. El conjunto data de finales del siglo XIX cuando se retoma históricamente el sistema de norias para riego con mecanismos metálicos. En la actualidad son bienes patrimoniales, recuerdos del pasado, de cuyo pozo se sigue extrayendo agua con motorización eléctrica para piscina y algo de riego.
