## Pozo de los POTROS (Trebujena, Cádiz)

Pozo de los Potros (A. López Rodríguez, agosto 2022)

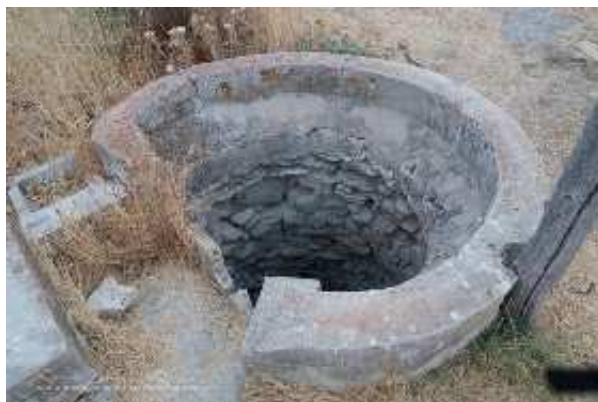
Antiguo pozo en la ladera del Cerro de la Dona y en el contacto con la marisma de los Potros.

Fue construido para la ganadería ya que junto a él existe una pileta de unos 3 m de largo que sirve de abrevadero, aunque se encuentra en estado de abandono y rota.

Pozo antiguo construido con grandes cantos irregulares y mortero de 1,5 m de diámetro hasta cerca del brocal. El brocal ha sido restaurado mas recientemente aunque se encuentra en mal estado, formando una especie de embudo agrandando así el diámetro superior de pozo y dejando abierto el lado hacia el que se encuentra la pileta. Seguramente tendría algún mecanismo de elevación del agua que se encuentra hoy en día desaparecido.
