## Pozo ROMERO (Trebujena, Cádiz)

Pozo Romero (A. López Rodríguez, agosto 2022)

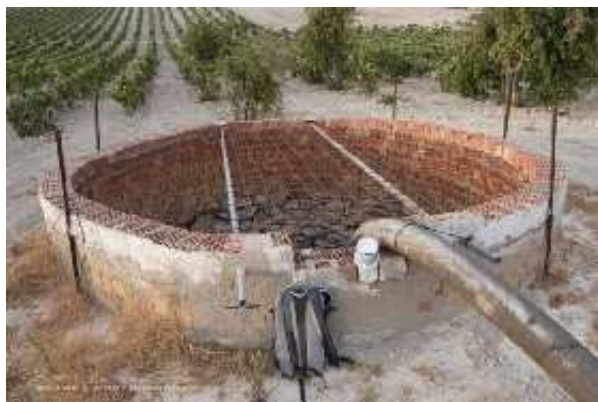
**Pozo antiguo de gran brocal (más de 3 m de diámetro) construido con grandes cantos y mortero. La parte alta del brocal ha sido reparado recientemente con ladrillos y mortero. Este pozo sigue funcionando como abastecimiento para ganadería y agricultura, ya que extraen diariamente de él grandes cantidades de agua. No se agota nunca y el agua es muy clara a pesar de estar continuamente extrayéndose.**

Pozo antiguo construido a base de grandes cantos y mortero. En su parte superior ha sido reparado recientemente con ladrillo moderno y mortero. Las dimensiones de algunos cantos son enormes en el paramento intermedio. El pozo tiene un diametro de mas de 3 m.
