## **Pozo-aljibe del RANCHO DEL ACEBUCHAL (Benaocaz, Cádiz)**

## 1 Localización

**Pozo-aljibe del RANCHO DEL ACEBUCHAL**

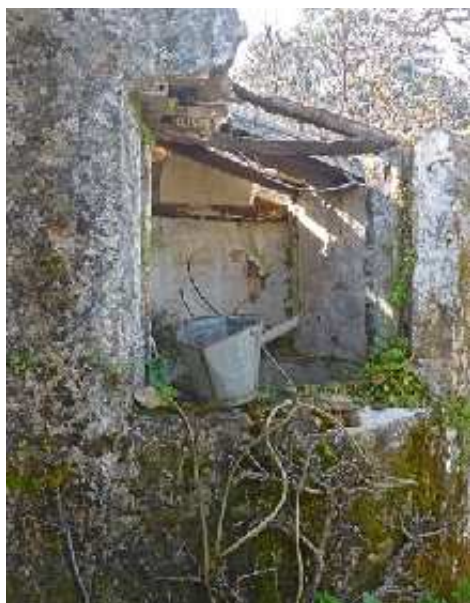
El pozo-aljibe se sitúa en el corral del caserío, adosado a una de las paredes de la vivienda, hasta él llega una tubería procedente de los canalones del tejado. (P. Sánchez Gil. marzo 2024)
