## ▶ Molinos del VÍNCULO (Calañas, Huelva)

Molinos del Vínculo (E. Pérez de Tudela)

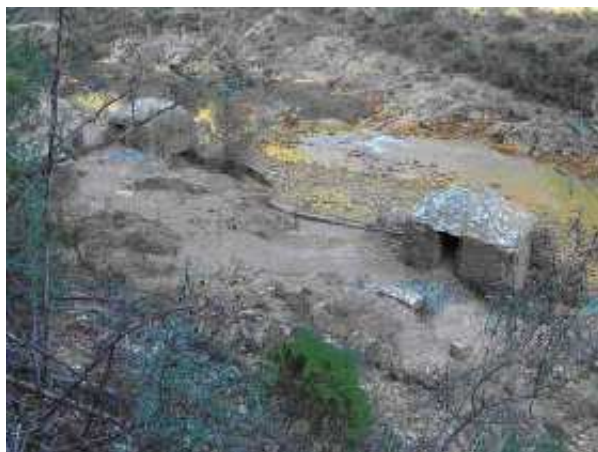
**Pareja de dos pequeños molinos hidráulicos harineros de una sola piedra a las orillas del Odiel. Forman parte de todo un conjunto molinero visitable a través de la Ruta de los Molinos del Odiel.**

**Deficiente**

**Abandono, suciedad y vertidos.**
