## ▶ Molinos de las ACEÑAS (Alcolea del Río, Sevilla)

Molino de Aceña ([www.juntadeandalucia.es](http://www.juntadeandalucia.es))

### 1 Localización

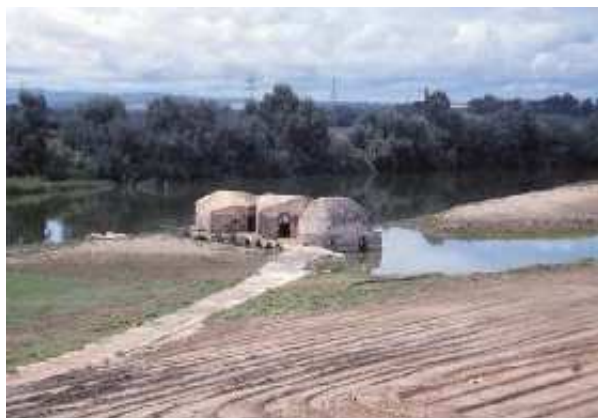
Si observamos los molinos de derecha a izquierda, podemos observar que los dos primeros son los más antiguos sirviendo como molinos harineros y el tercero sirvió como batán o almacén. En su interior las grandes piedras molían los cereales mientras una estructura de madera que había en el izquierdo desfibrilaba la lana y el algodón.

Actualmente están en desuso aunque se utilizaron hasta los años setenta del pasado siglo. Estructuralmente, se encuentran en muy buenas condiciones, ya que durante toda su historia han soportado las numerosas crecidas del río. En cada uno de los edificios puede observarse la fábrica de forma clara, siendo muy destacables las bóvedas, nervadas con grandes pilares de ladrillo que se adjuntan a las paredes y techos. Lo más importante del edificio son sus profundos cimientos que se hunden en el río hacen que el conjunto sea tan estable.
