## Cisterna romana del TEATRO DE LA TÍA NORICA (Cádiz, Cádiz)

Cisterna romana del Teatro de la Tía Norica (M. Limón Andamoyo, febrero 2017)

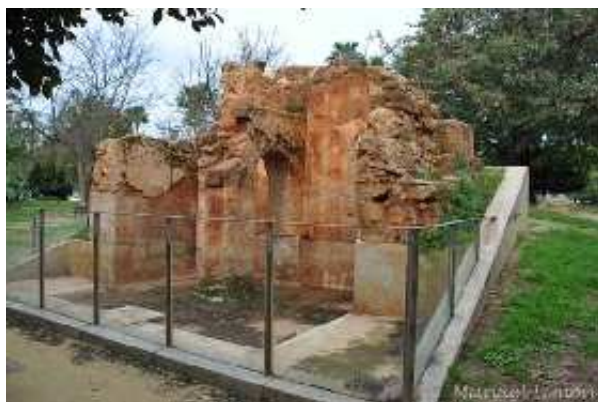
**La cisterna se compone de dos cámaras comunicadas entre sí por un arco de medio punto en perfecto estado de conservación, así como por otro destruido por las pantallas perimetrales de cimentación del solar. Se conservan los baquetones hidráulicos del fondo y el enfoscado original con el redondeo de las aristas de las esquinas. Los únicos elementos perdidos son las bóvedas derrumbadas en el interior a la altura de la imposta del arco. Se trata de una construcción hidráulica singular por su tipología, puesto que no se conoce ninguna de estas características en la ciudad. La tipología mas común es la de cisterna geminada, cuyos depósitos de comunican por un arco en forma de mitra, de ahí la singularidad de utilizar los arcos de medio punto para separar las dos cámaras de la cisterna.**
