## 📍 Noria del CORTIJETE (Navas de San Juan, Jaén)

Noria del Cortijete (J. F. Merino López y J. L. Sola Navarro, marzo 2015)

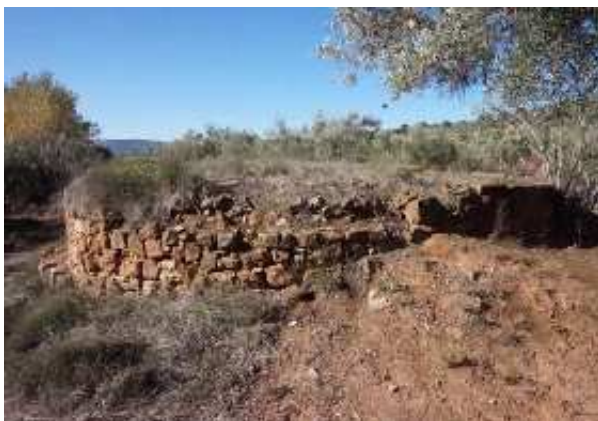
**Se trata de una antigua noria de tracción animal, donde se puede distinguir aún el camino de las bestias y que mantiene el paso de las bestias elevado con muros de mampostería.**

**Asociada a la noria aparece una alberca rectangular, y restos de la acequia utilizada para la conducción del agua.**

**Ha sido usada históricamente para consumo y riego de huertas. La noria está actualmente sellada.**

**Deficiente**

**Construcción de noria y rampa de acceso de las bestias de piedra de mampostería.**
