## Sondeo de LOS REMATES (Málaga, Málaga)

Sondeo de Los Remates (A. Vela Torres, agosto 2013)

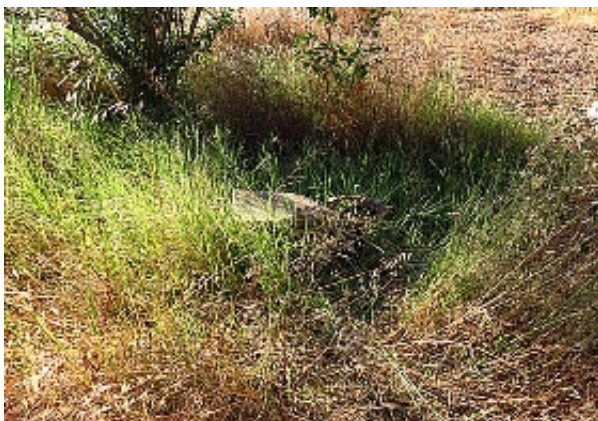
En la visita realizada en agosto de 2013, los autores pudimos comprobar que el pozo, cuyo acceso es libre pues no existe ninguna caseta de protección, consiste en un tubo metálico de unos 200 mm de diámetro; en su interior era visible el agua a menos de 2 m de profundidad.
