## Aljibe de TORRENUEVA (Torrenueva, Granada)

Aljibe de Torrenueva en restauración (J. Rubia González, junio 2019)

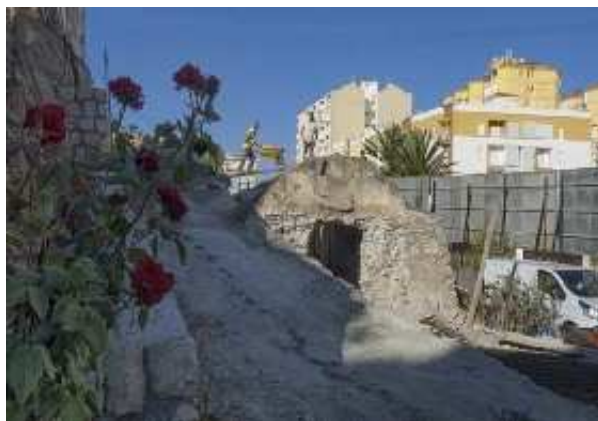
El aljibe se encontraba en condiciones lamentables y en estado de abandono total. En la actualidad (junio 2019) se encuentra en proceso de restauración (ver fotos) por parte del Ayuntamiento y por este motivo pensamos que merece la pena inventariarlo.

La estructura hidráulica en cuestión queda casi entera en la actualidad. No obstante, se halla en un proceso de destrucción. Al no ser utilizado, se ha ido abandonando. Así se ve afectado en gran medida, comenzando su por ahora imparable ruina. Parte importante de la bóveda de ladrillo ha caído en su interior. La vegetación crece en su entorno e incluso dentro del aljibe, incidiendo de una manera evidente a la estructura en general.
